**Commune de Saint-Prex**

**Plan directeur des routes**

Présentation au Conseil Communal  
28 septembre 2022

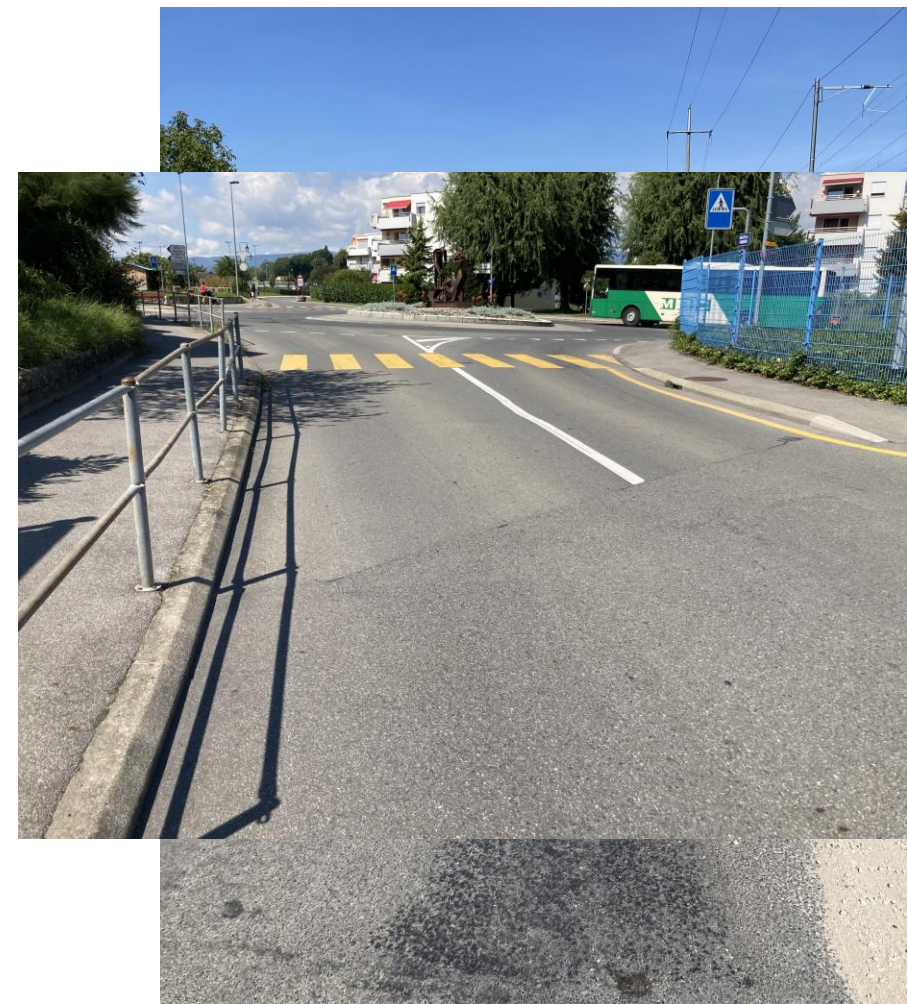
Attribut du groupe principal : Surface glissante

Type de dégradation : Ressuage

Evolution de la dégradation: Réapparaît régulièrement par temps chaud

Atteinte de la sécurité de la route: glissance marquée pour deux-roues (vélos, motos), diminution de la sécurité au droit des passages piétons

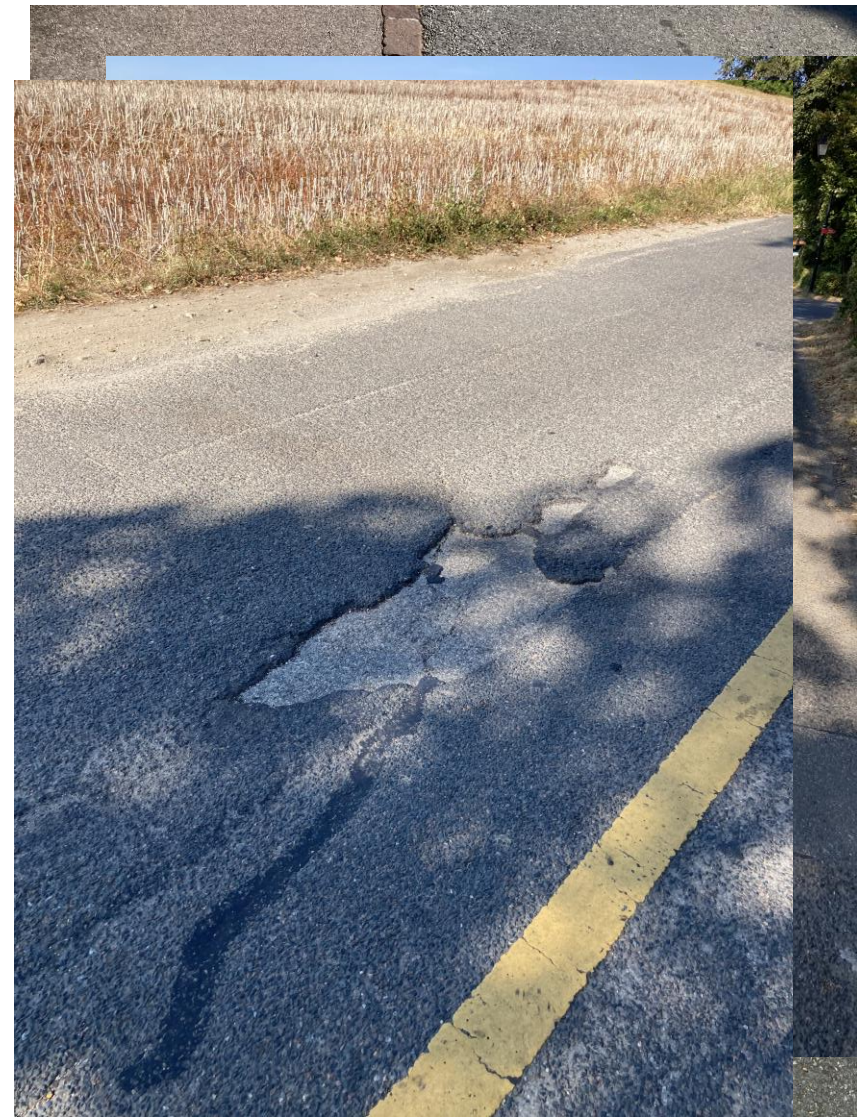
Attribut du groupe principal : Dégradations du revêtement

Type de dégradation : Nids de poule, pelades

Evolution de la dégradation: Suite aux sollicitations du trafic, les nids de poules s'étendent rapidement à toute la chaussée.

Atteinte de la sécurité de la route: profondeur du trou > 30 mm augmente le risque de chute.  
Evolution rapide de l'infrastructure de la chaussée

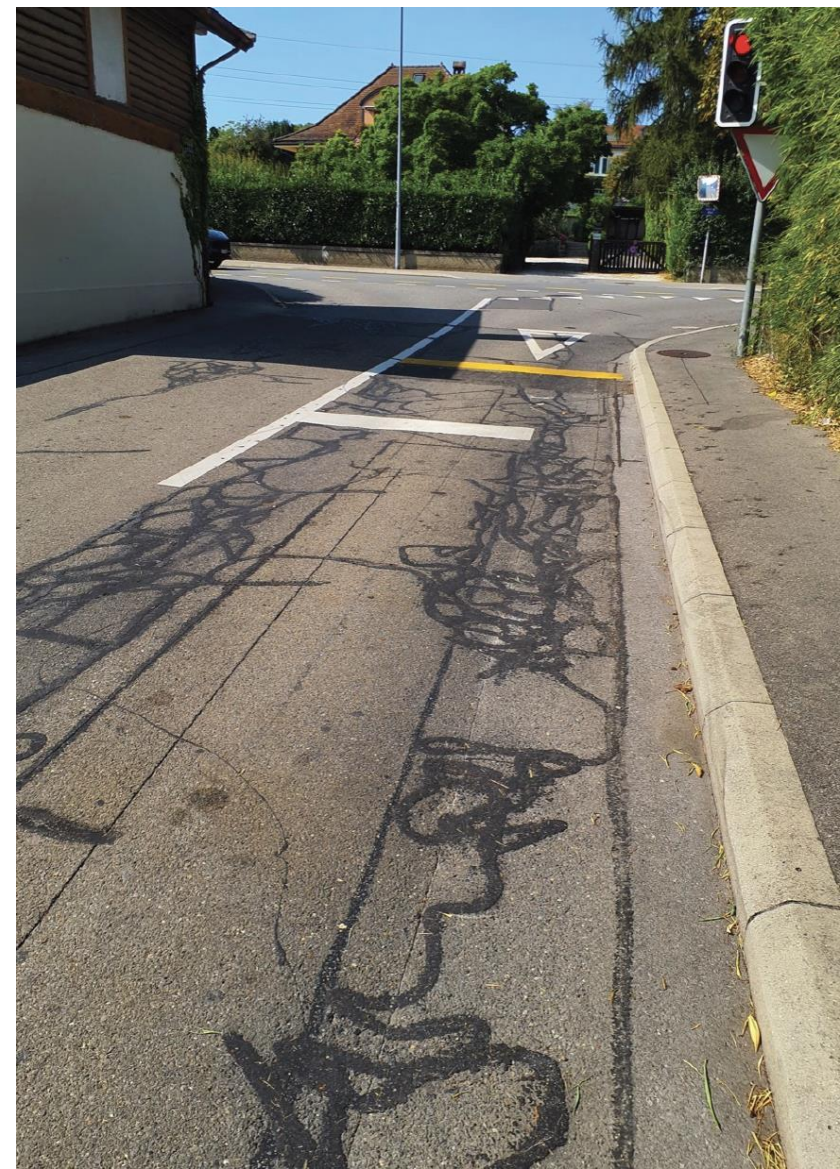
Attribut du groupe principal : Déformations du revêtement

Type de dégradation : Ornières

Evolution de la dégradation: Première formation d'ornières – canalisation de trafic – accélération de la formation des ornières – fissures sur les bords de l'ornière – nids de poule.

Atteinte de la sécurité de la route: profondeur d'ornière > 30 mm augmente le risque de chute des vélos/2 roues. Dégradation rapide de l'infrastructure de la chaussée (stagnation d'eau)

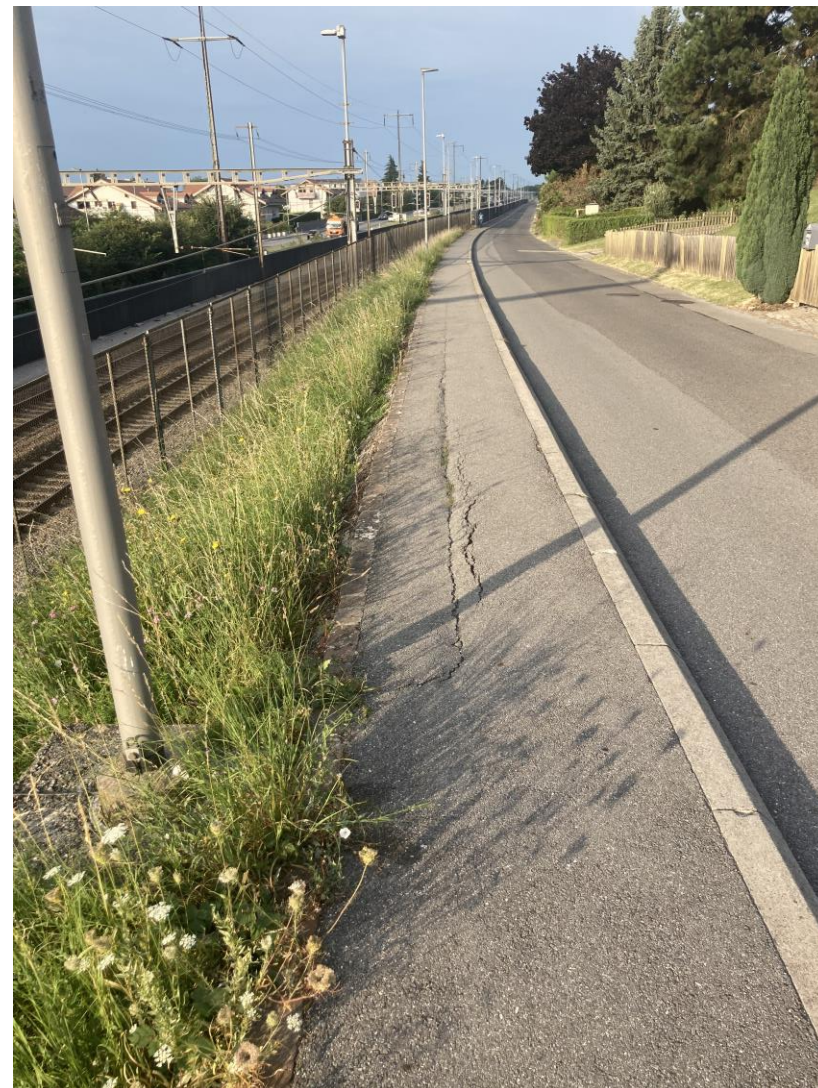
Attribut du groupe principal : Dégradations structurelles

Type de dégradation : Affaissements, flaches

Evolution de la dégradation: La fissuration qui se forme après affaissements peut conduire à la formation de nids de poule.

Atteinte de la sécurité de la route: La structure de la route peut être compromise et nécessiter une fermeture jusqu'à intervention et sécurisation

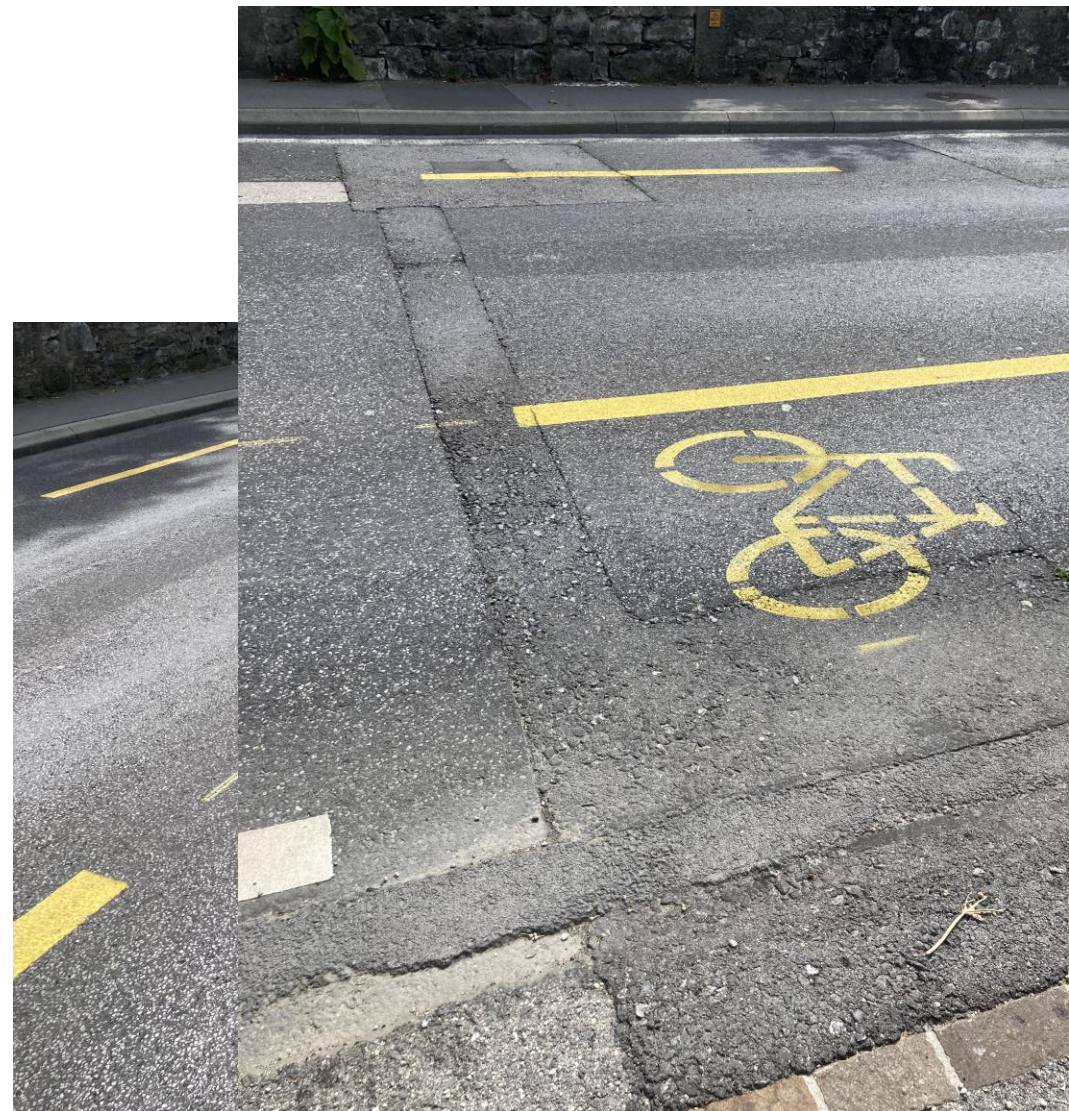
Attribut du groupe principal : Réparations

Type de dégradation : Réparations (fouilles, couvercles)

Evolution de la dégradation: Fissuration fine sur les bords de la surface réparée – décollement des réparations – nids de poule.

Atteinte de la sécurité de la route: La structure de la route peut être compromise et nécessiter une fermeture jusqu'à intervention et sécurisation

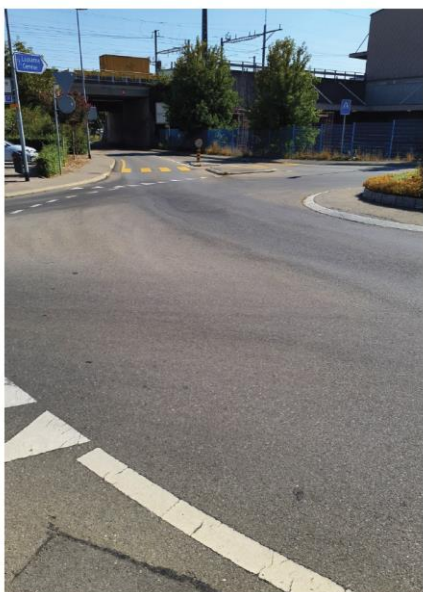
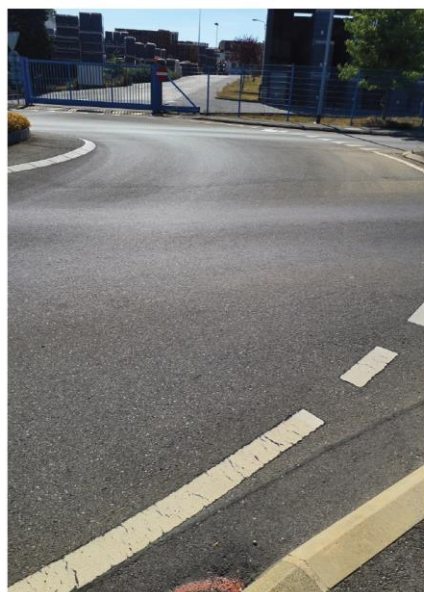
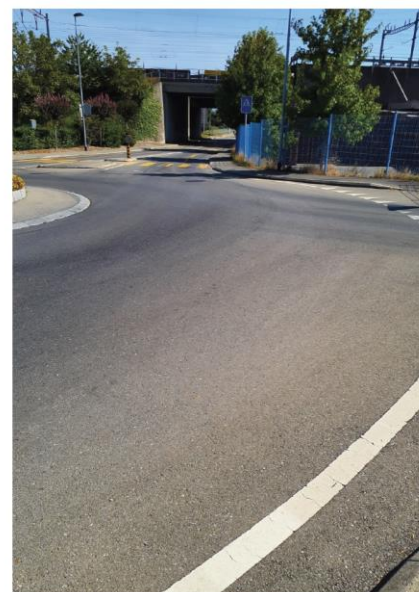
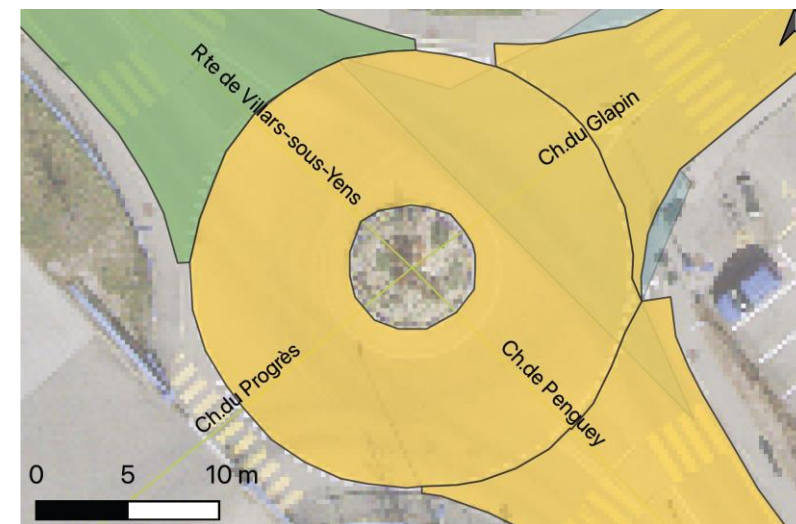
Giratoires:

- Ressuage → glissance
- Orniérage → risque de chute deux roues

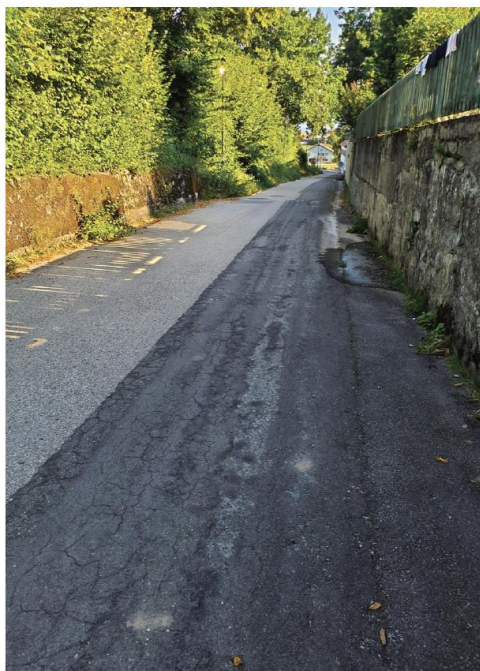
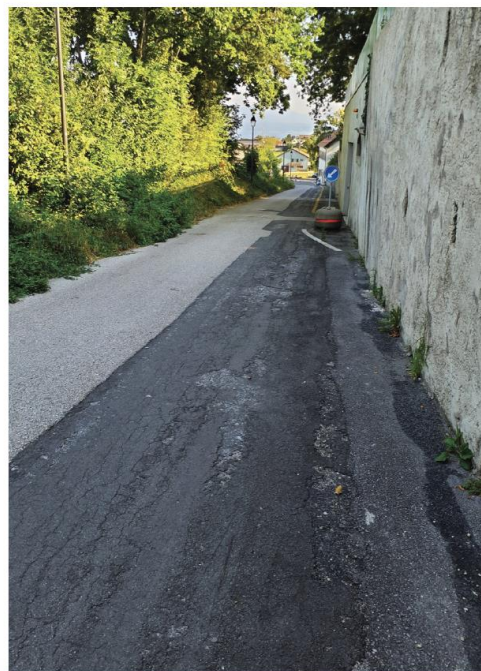
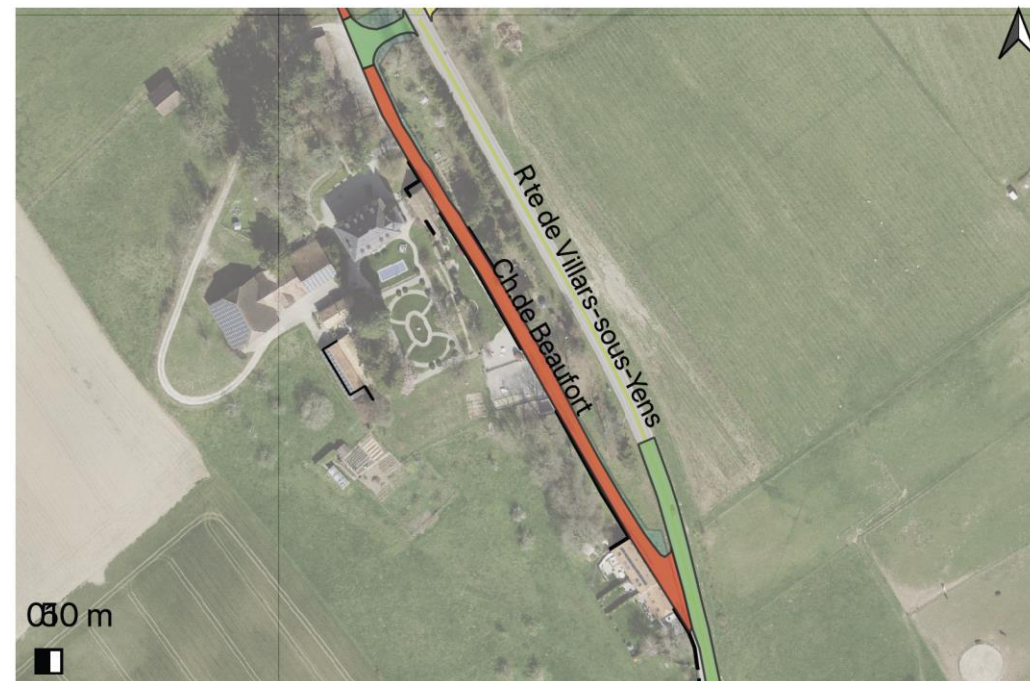
Route de desserte :

- Pelades → formation nid de poule → risque de chute
- Faïençage → déstructuration de la chaussée → remplacement complet

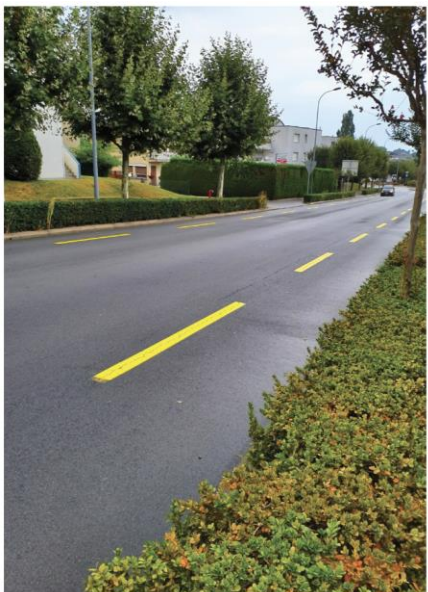
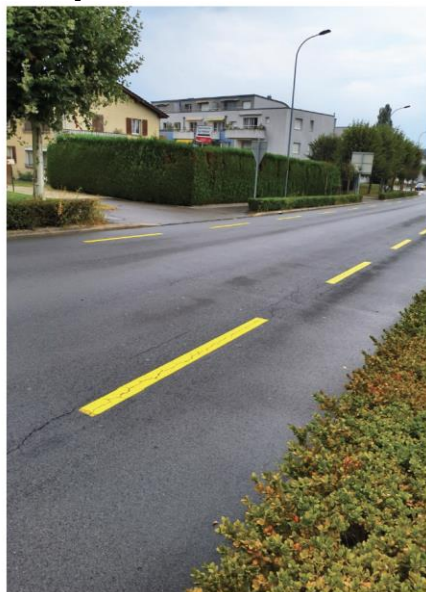
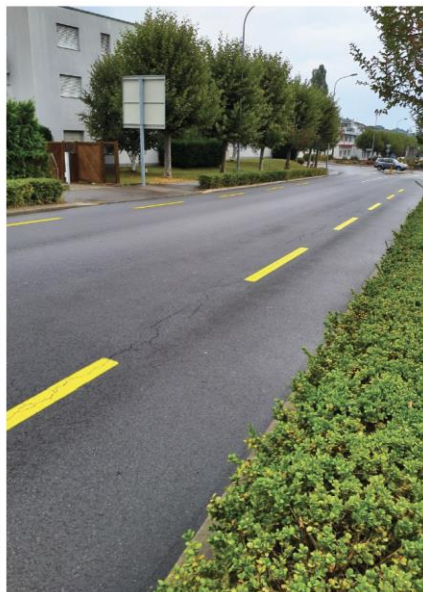
Route cantonale :

- Fissures → infiltration d'eau → déstructuration de la chaussée
- Apparition faïençage → Fissures fines – accroissement sous l'effet de l'eau, du gel et des fondants chimiques – formation de nids de poule
- Perte de propriétés phonoabsorbantes

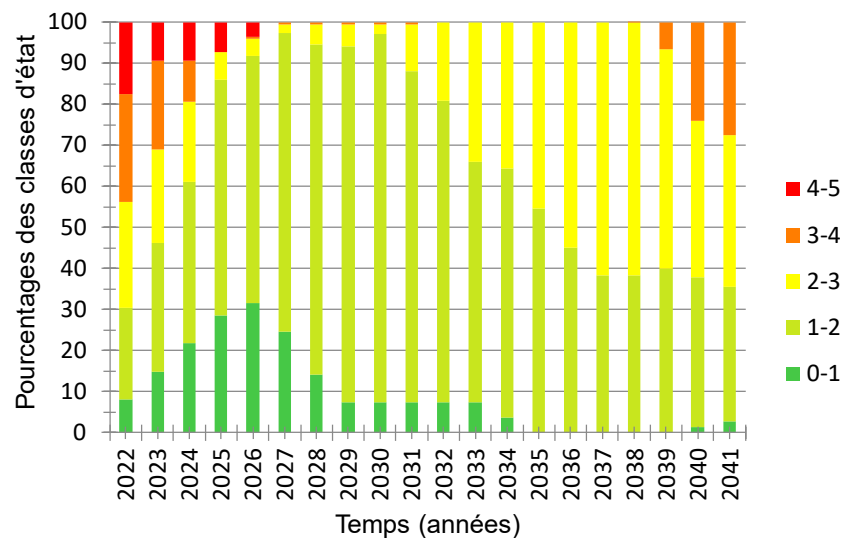
Dégradations de surface I1 (Optimale)

- **Scénario 2 : Objectif tronçons en I1 < 4 à 5 ans (intégration des projets planifiés, de phono-absorbant RC01 et protection zones S)**

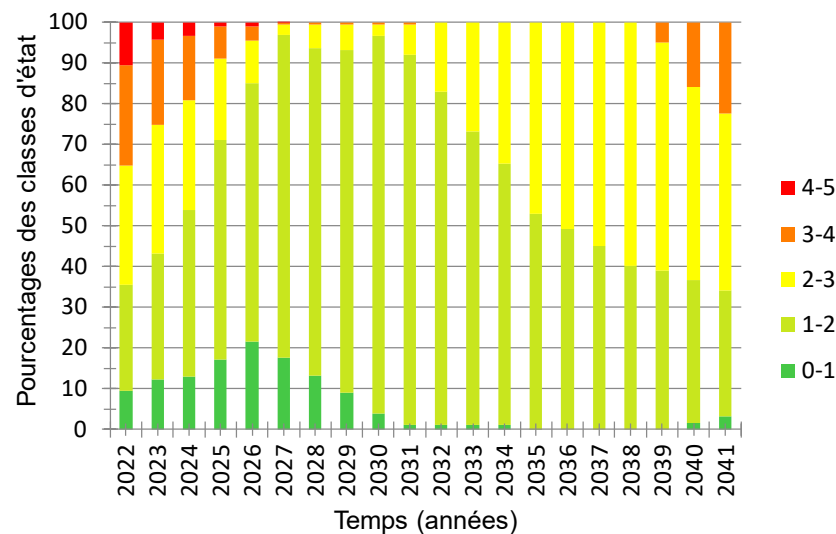
Dégradations de surface I1 (Optimale)

- Scénario 4 : Objectif tronçons en I1 < 4 à 5 ans (intégration des projets planifiés, de phono-absorbant RC01 et protection zones S) sans les routes communales 3<sup>ème</sup> classe

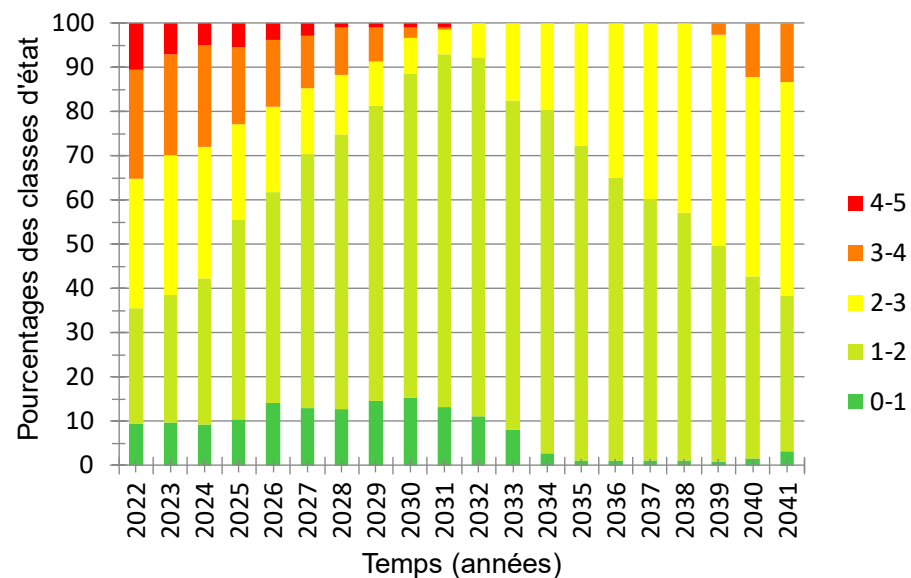
Dégradations de surface I1 (Optimale)

- Scénario 5 : Objectif tronçons en I1 < 4 à 10 ans (intégration des projets planifiés, de phono-absorbant RC01 et protection zones S) sans les routes communales 3<sup>ème</sup> classe

Préconisation du scénario 5 : objectif de ne plus avoir de routes en mauvais état à 10 ans pour un investissement de 1.7 Mio par année sur 10 ans puis 500 kCHF par an.

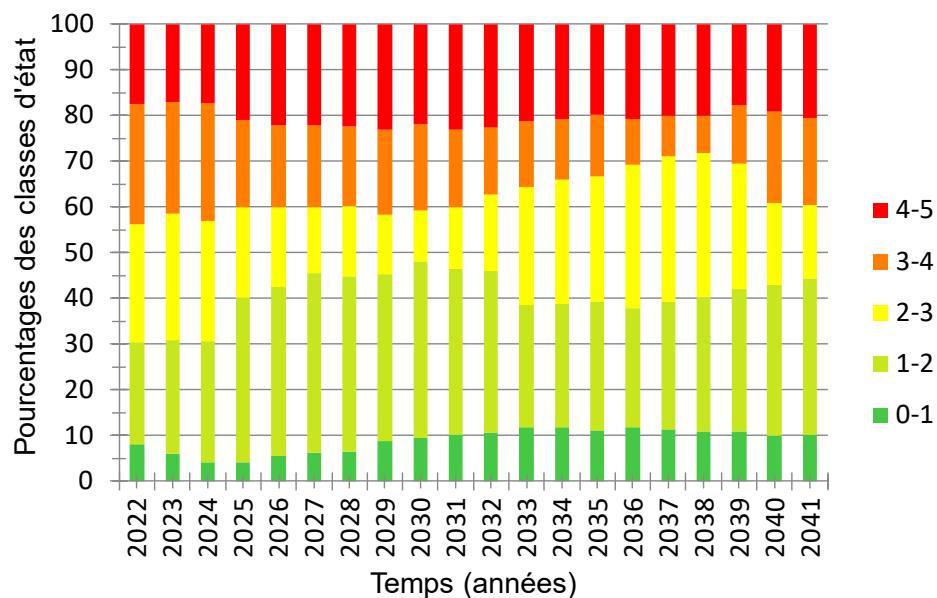
Dégradations de surface I1 (Optimale)

- **Scénario 7 : Dépenses annuelles limitées à 1'000k CHF (intégration des projets planifiés, de phono-absorbant RC01 et protection zones S)**
